REFUERZO DE ESTRUCTURAS

EVOLUCION DE LAS MATERIALES Y TECNOLOGIAS DISPONIBLES

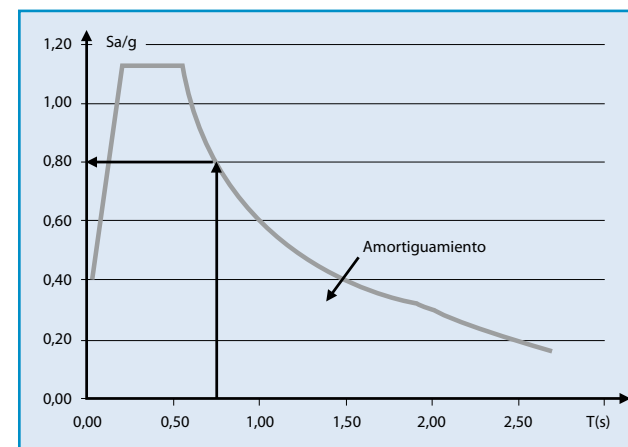
Figura 1 Espectro de aceleraciones para Zona sísmica 2, Suelo tipo B y 5% de amortiguamiento de la estructura

tación (S). Es precisamente eso lo que se hace con la aislación sísmica. En la reparación de estructuras que sufrieron daño sísmico, esto tiene gran importancia. Para ilustrarlo, basta con recordar que las solicitaciones sísmicas a que queda sometida una estructura se pueden representar con un espectro sísmico de aceleraciones como el que se muestra en la Figura 1.

El espectro de aceleraciones absolutas indicado en la Figura 1 corresponde al universo de estructuras que tienen un 5% de amortiguamiento viscoso equivalente, ubicadas en un determinado sitio, sometidas al sismo de diseño que especifica la Norma NCh 2745. El período propio de la estructura se muestra en el eje de las abscisas. El eje de ordenadas del gráfico muestra el esfuerzo de corte basal a que queda sometido el universo de estructuras con 5% de amortiguamiento, debido al sismo al que corresponde el espectro. Como ejemplo, se ilustra el caso de una estructura que tiene un período propio de 0,75 seg. Dicha estructura quedará sometida a un esfuerzo de corte basal igual al 80% del peso de la estructura (Sa = 0,8g).

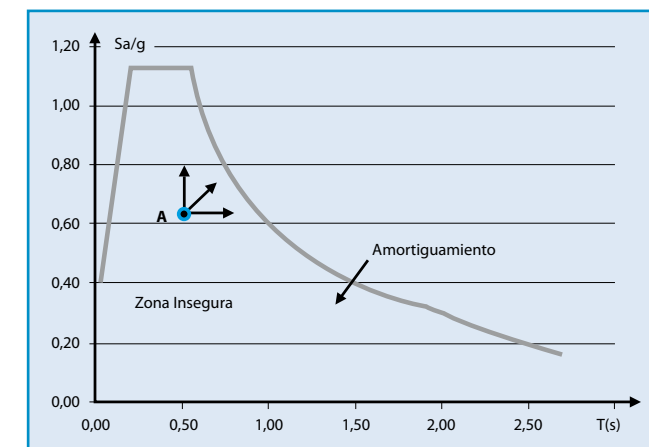
Figura 2 Formas en que se puede rehabilitar una estructura sísmicamente dañada o sísmicamente insegura

la estructura (dato que entregan las normas de diseño sísmico NCh 433 y NCh 2745). En la Figura 2, se puede dibujar el punto que corresponde a la estructura que se está analizando de acuerdo a su período propio principal y su resistencia sísmica reducida por el F.S. que se le desea otorgar (ej.: punto A del gráfico de la Figura 2). Para transformar dicha estructura en una estructura sísmicamente segura, será necesario que el punto A caiga en el área que queda sobre la curva del espectro (zona segura). Esto se puede lograr de varias maneras:

- a. Incrementando la resistencia de la estructura (flecha vertical).
- b. Incrementando la flexibilidad de la estructura (flecha horizontal).
- c. Una combinación de las medidas anteriores (flecha inclinada).
- d. Incrementando el amortiguamiento de la estructura (efecto que desplaza las curvas del espectro hacia abajo, facilitando así que la estructura alcance la zona segura).

De acuerdo a la posición del punto A, cabe mencionar que existen medidas más o menos efectivas para lograr la rehabilitación de la estructura. Reforzar la estructura, incrementando simultáneamente su rigidez puede resultar contraproducente, mientras que el reforzamiento de la estructura

otorgándole simultáneamente una mayor flexibilidad (lo que frecuentemente no es fácil de lograr mediante los procedimientos tradicionales de refuerzo) puede resultar conveniente. Por otro lado, flexibilizar la estructura sin incrementar su resistencia (lo que se logra con la aislación sísmica) puede resultar muy conveniente, especialmente en estructuras rígidas. Agregando además algún grado de amortiguamiento, como generalmente se hace con la aislación sísmica, la estructura sísmicamente segura se alcanza con mayor facilidad (ver Figura 2).

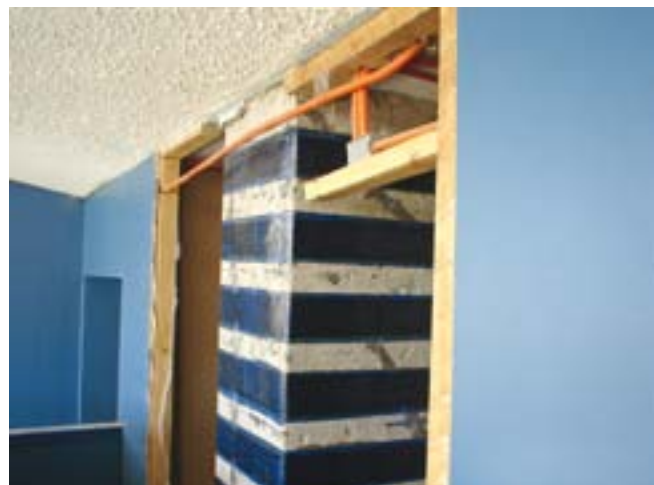
También destacan los anclajes mecánicos y químicos para fijar elementos de refuerzo a la estructura existente; aceros soldables que se pueden fijar con facilidad a placas de anclaje; cables de acero de alta resistencia con anclajes de cono y cuñas que permiten anclar sus extremos en forma simple económica y efectiva; y grouts de alta resistencia, gran fluidez y baja retracción que permiten reponer con mucha facilidad y gran efectividad zonas de hormigón dañado.

Finalmente, también se cuentan hormigones auto-compactantes para rellenar zonas de difícil acceso y shotcrete para la reposición del hormigón de recubrimiento de muros, columnas, losas y vigas.
